AVALIAÇÃO DA DURABILIDADE DE PAINÉIS COMPÓSITOS DE MADEIRA E CIMENTO ATRAVÉS DA INSPEÇÃO DE EDIFÍCIOS

Dissertação submetida para satisfação parcial dos requisitos do grau de
MESTRE EM ENGENHARIA CIVIL — ESPECIALIZAÇÃO EM CONSTRUÇÕES CIVIS

JANEIRO DE 2018

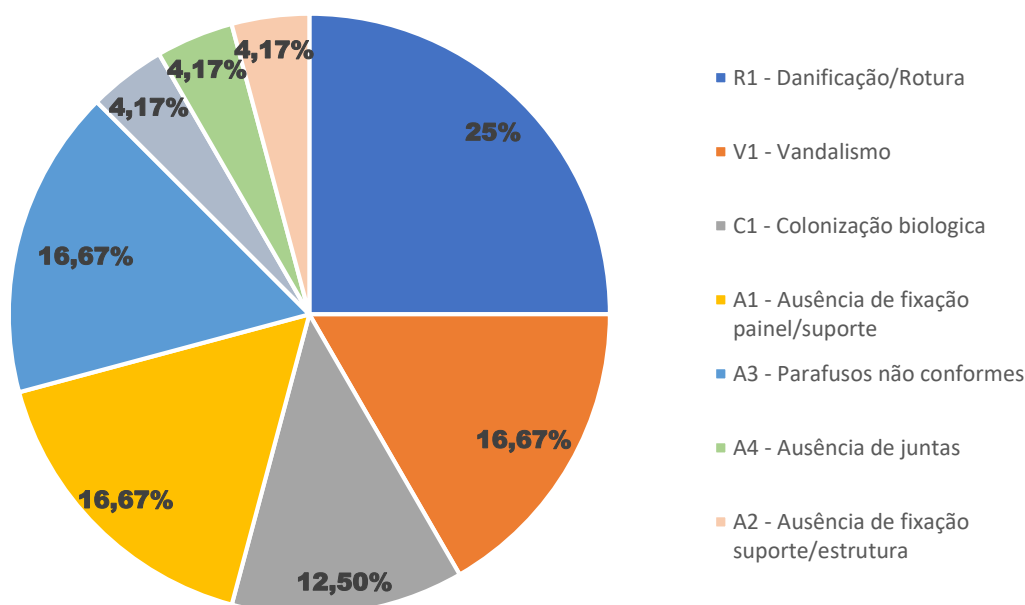
Fig.5.3 -Distribuição amostra de anomalias

De acordo com as patologias e/ou anomalias observadas na execução do estudo, verifica-se que as anomalias com maior frequência na amostra de edifícios, foram as R1 – Danificação/Rotura de painel, provocadas muito provavelmente pela fraca resistência ao choque que o painel possui nas zonas junto do pavimento, ou pela ausência de suporte junto ao pavimento, ou pela aplicação de painéis com uma espessura não conforme com o local aplicado ou então por vandalismo.

Foram também observadas anomalias C1 – Colonização biológica em painéis com orientação a Norte, que estão aplicados junto ao pavimento. Segundo os fabricantes os painéis compósitos não se degradam com a ação de organismos vivos como fungos ou qualquer tipo de colonização.

Observa-se deste modo que, as anomalias associadas a danificação/rotura dos painéis compósitos de madeira e cimento correspondem a 25% das anomalias observadas durante trabalho de campo.

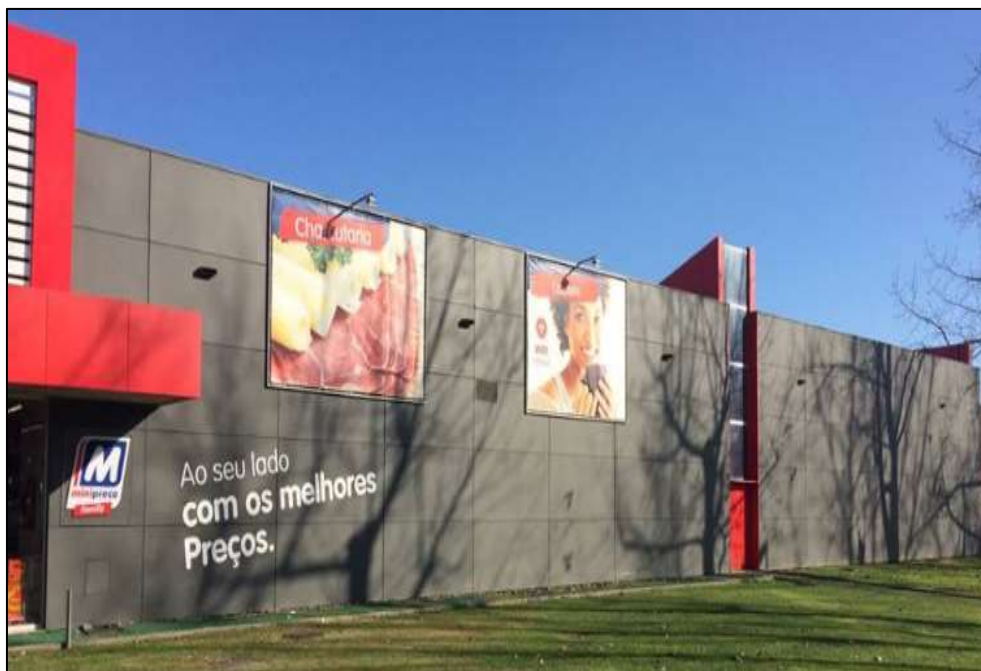
Fig. 5.5 – Fachada com orientação Oeste reabilitada “Minipreço”.

Em 2015, após uma inspeção ao edifício por parte de uma firma de reabilitação contratada, verificou-se o estado de degradação dos painéis compósitos, e optou-se por avançar com a requalificação da fachada que apresentava pior estado de degradação, a fachada com orientação Oeste. A requalificação da fachada passou pela aplicação de uma tinta (RAL 7011 – Cinza ferro) sobre os painéis compósitos, incluindo o sistema de suporte em madeira e os parafusos de fixação.

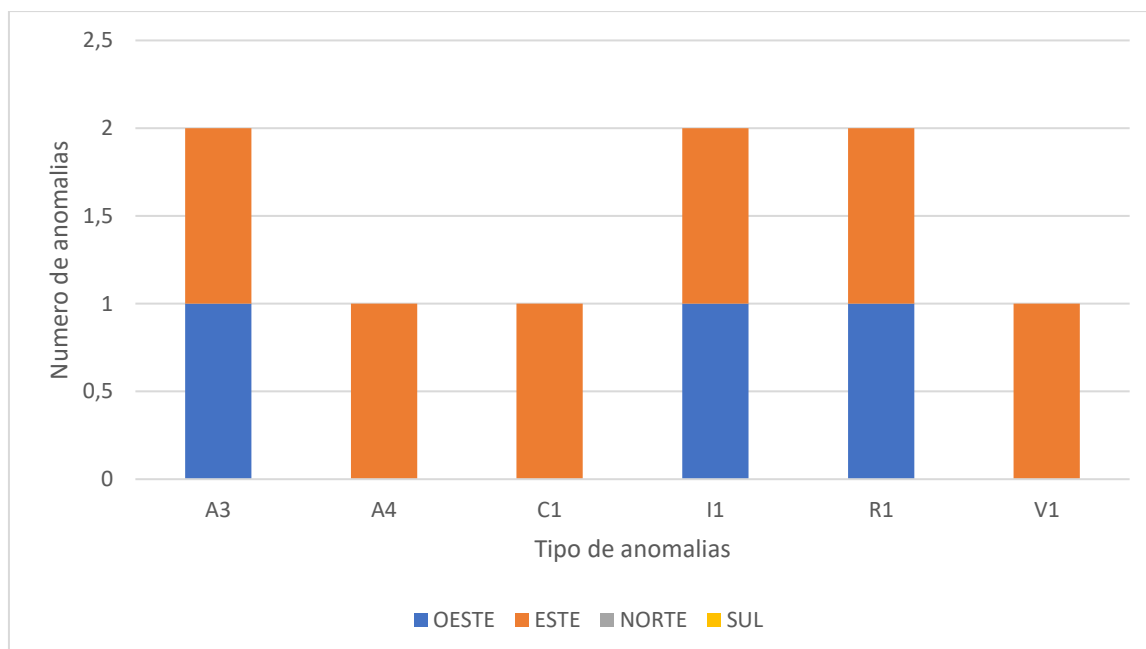
Fig. 5.7 – Distribuição das anomalias detetadas “Minipreço”

Com base nos dados recolhidos no trabalho de campo e no gráfico apresentado Fig.5.6, podemos verificar a distribuição de cada anomalia.

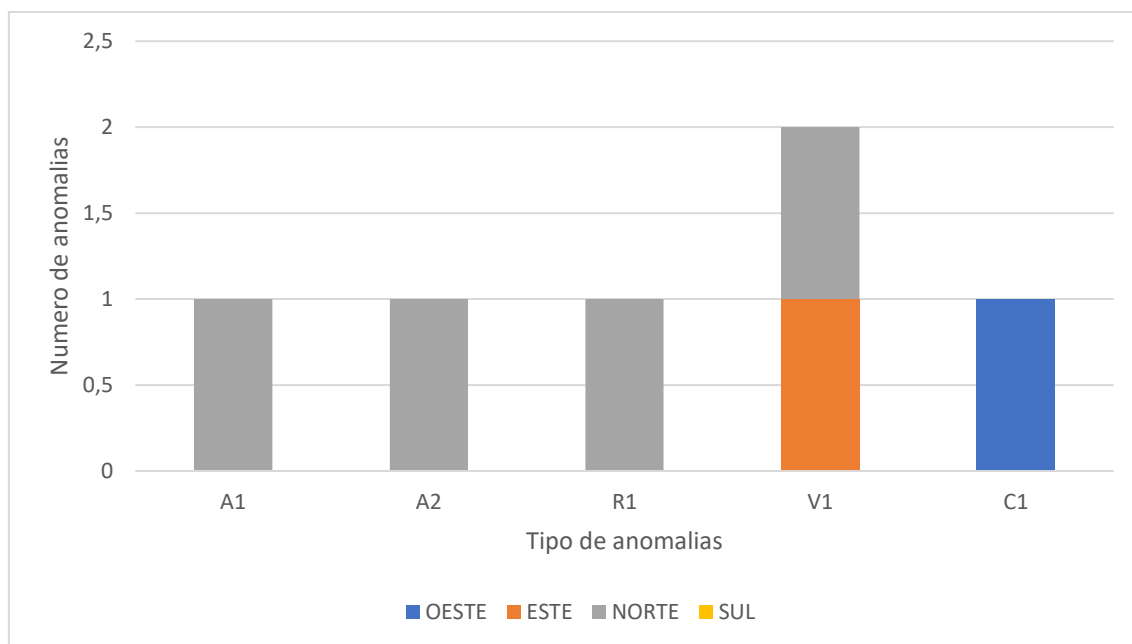
Fig. 5.11 - Distribuição das anomalias, Junta de Freguesia da Cidade da Maia - Vermoim.

Com base nos dados recolhidos no trabalho de campo e no gráfico apresentado Fig. 5.10, podemos verificar a distribuição de cada anomalia.

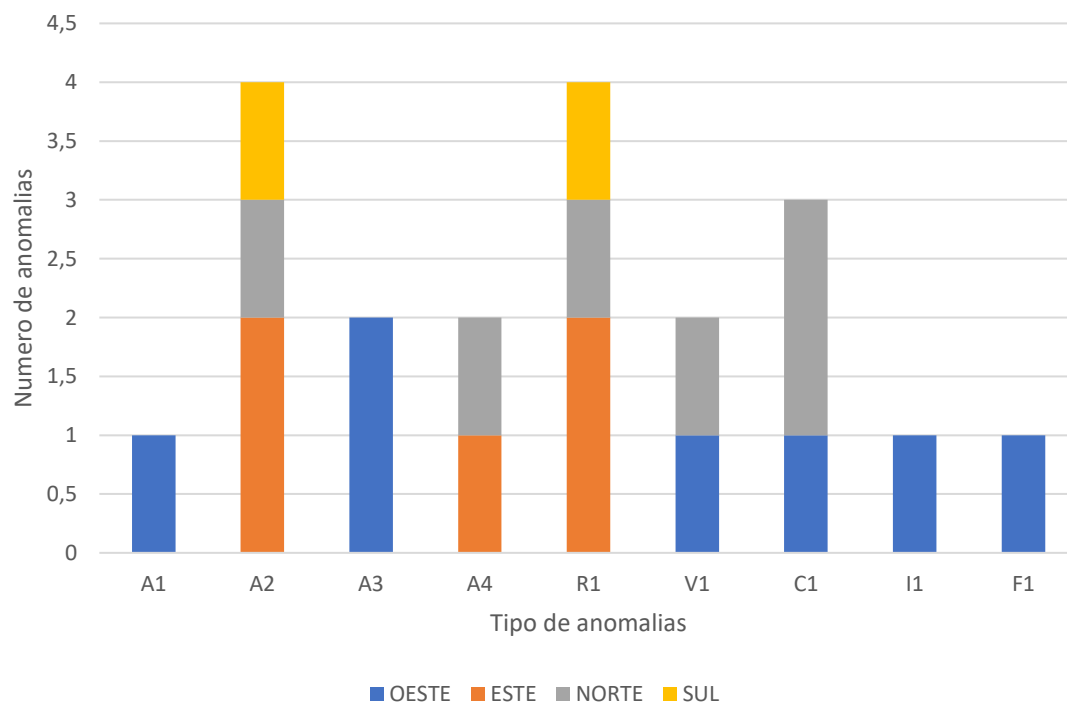
Fig. 5.22. - Distribuição das anomalias, Empreendimento Portas da Avenida.

No perímetro do empreendimento há vários painéis que se encontram danificados, a principal relação entre os casos identificados durante a inspeção é o facto de se encontrarem todos em zonas junto ao pavimento e a alturas acessíveis. Deste modo, podemos concluir que só há dois motivos para a danificação de estes painéis, a deficiente ou mesmo ausência de suporte ou então atos de vandalismo.
